RISCO DE COLAPSO EM CASO DE INCÊNDIO EM EDIFÍCIOS DE ALVENARIA RESISTENTE DO TIPO “PRÉDIO CAIXÃO”

RISK OF COLLAPSE IN CASE OF FIRE IN NON STRUCTURAL MASONRY BUILDINGS “PRÉDIO CAIXÃO” TYPE

Artigo publicado no Vol.01 Nº02 - Edição de JUL a DEZ 2015 - ISSN 2359-4829

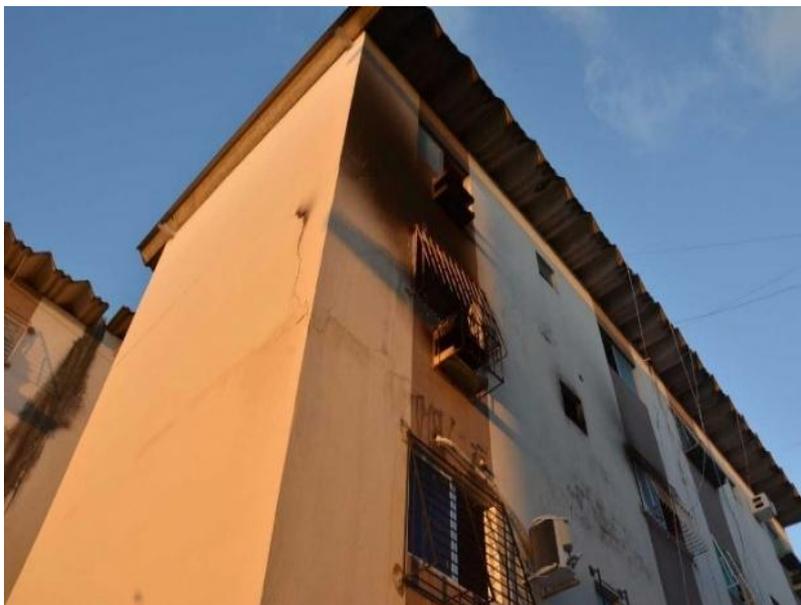
Em 2014 foi noticiado um incêndio que teria sido provocado por um curto circuito em um ventilador em prédio caixão no município de Jaboatão dos Guararapes, no Bairro de Candeias, conforme figura 1, que teve de ser desocupado. Segundo (CUNHA, 2014) informações prestadas pelo síndico do Prédio, o Corpo de Bombeiros chegou em 15 minutos, e conforme informação prestada na notícia pelo Engenheiro da Defesa Civil da Prefeitura de Jaboatão dos Guararapes, Jaldo Nogueira Júnior, os apartamentos 002, 102, 202 e 302 apresentam, na parte externa, rachaduras horizontais e diagonais, ocasionadas pela propagação das chamas, motivo pelo qual foi interditado.

Figura 2 -Edifício Caixão interditado após incêndio.

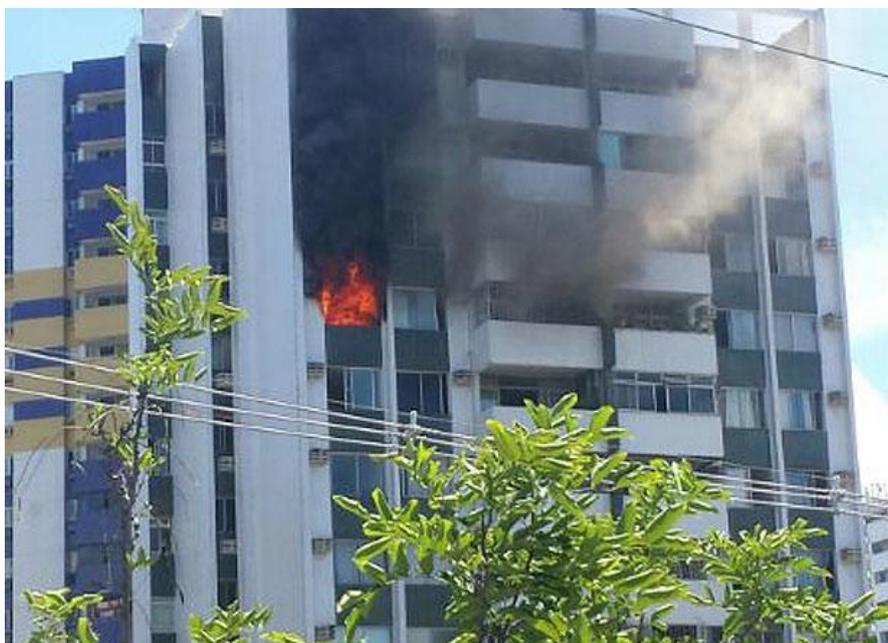
O Incêndio ocorreu no mês de fevereiro de 2014, no período aproximado de 12:00h às 13:00h, na suíte do apartamento 902. As chamas atingiram parcialmente o apartamento 1002 os gases e fumaças atingiram os apartamentos 802 e 1102, todos através da região da fachada, no perímetro da janela (OLIVEIRA, 2014).

Figura3 - Incêndio no Ap.902 com reflexos nos aptos. 802, 1002 e 1102.

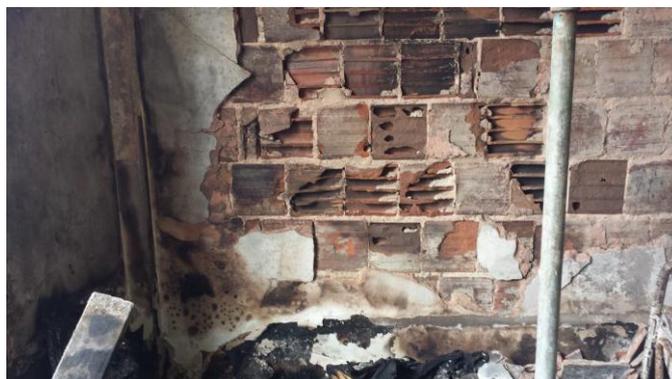
As paredes próximas do local onde se situava o guarda-roupa e a cama sofreram mais intensamente com a ação do incêndio. Com a elevada

temperatura desenvolvida naquelas paredes, inicialmente a pintura foi destruída, deixando a argamassa exposta. A elevada temperatura atingida transformou a água livre existente na argamassa em vapor que com as altas temperaturas, ao expandir exerceu pressão no sentido de expulsar a camada de argamassa de reboco e de chapisco. Ao lançar água para debelar o incêndio, parte da água é absorvida pelo revestimento de argamassa que se encontrava seco e aquecido, parte foi rapidamente transformada em vapor. Com a transformação em vapor, houve o aumento de volume e surgiu uma pressão de dentro para fora que, para certa área resultará em uma força de arrancamento do reboco e do chapisco que se transfere também às capas externas dos blocos que ficarão tracionados perpendicularmente à superfície da parede pela mesma força. Sob a ação desta força poderá haver ruptura da região mais frágil. Poderá ocorrer: (i) fragmentação do reboco; (ii) ruptura na interface reboco/chapisco; (iii) ruptura na interface chapisco/bloco; (iv) arrancamento do chapisco com desprendimento de partes das placas do bloco que seguram o chapisco; (v) ruptura dos septos que estão em contato com o chapisco e que suportam o revestimento, voltados para a área onde se desenvolveu o incêndio (OLIVEIRA, 2014).

Tais danos são derivados do efeito da força de arrancamento ocorrida no chapisco e no revestimento que tracionaram o septo mais externo do bloco, com espessura média de 7 mm, e não pela variação de temperatura naquela região do bloco propriamente dito, que a princípio resistiria as altas temperaturas do incêndio, assentindo no que Rei (1999, p 178) afirma:

Figura 4 - Parede longitudinal externa do quarto, trecho próximo da parede transversal externa, com danos no reboco, argamassa de assentamento e blocos.

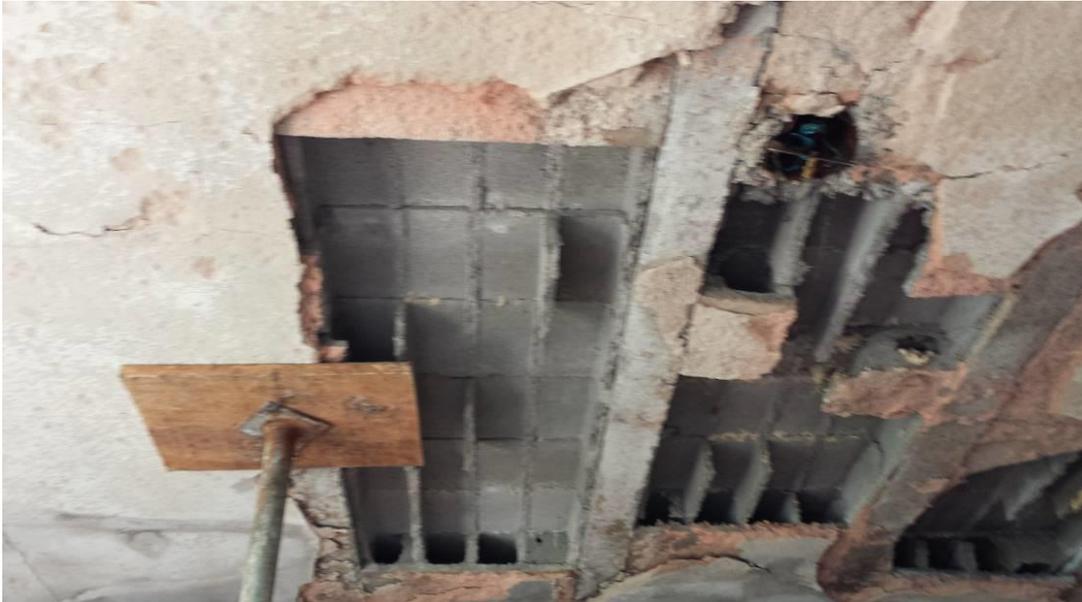
Os danos verificados na laje do teto são motivados pelos mesmos mecanismos que danificaram as paredes e que foram anteriormente descritos, tendo o agravante da sua posição, pois pelo efeito da convecção dos gases produzidos no incêndio, deve ser a região mais quente do ambiente. Os materiais construtivos do teto têm também maior facilidade de queda devido à gravidade enquanto deformado termicamente, e a maior porosidade dos blocos de concreto em relação aos blocos cerâmicos, o que permite a penetração de água que em seguida se transforma em vapor provocando a expansão. Há que se considerar ainda a frágil aderência das nervuras com o capeamento que também facilitou a passagem da água através da laje. As inspeções efetuadas não identificaram danos aparentes nas vigotas pré-moldadas que é o elemento estrutural mais importante a ser observado. Os blocos de composição da laje tipo pré-moldada não têm função estrutural sendo utilizados como isolante térmico e acústico.

Figura5 - Laje do teto, apartamento 902 – Danos na argamassa de revestimento e nos blocos de concreto.
