Intervención de una figura de proa esculpida en madera “Indio sudamericano”

Título:	Indio
Materia-técnica:	Escultura tallada en madera (<i>pynus silvestris</i>) y policromada
Autor:	Anónimo
Fecha:	Finales SXVIII
Medidas:	189 x 68 x 43 cm
Tema:	Figura de proa perteneciente a un navío, presenta una función decorativa y simbólica. Servía como amuleto de salvaguarda de los marineros y viajantes contra las tempestades y los males presagios
Localización:	Exposición permanente Museo de Angra do Heroísmo
Propietario:	Museu de Angra do Heroísmo. Núm. Registro R04.003.D98440
Procedencia:	Herederos de la familia Thomé de Castro. Depositada en el Museo de Angra a 9 marzo de 1989
Año de intervención:	2010 – 2011
Institución:	Museu de Angra do Heroísmo (MAH) Património Móvel e Imaterial da Direção Regional da Cultura (DPMI), Azores, Portugal
Equipo de trabajo:	Restauradora: Anahí Meyer Colaboradores en la intervención de soporte: Antonio Neves, Paulo Silveira Talla: Joaquim Fraga
Intervenciones anteriores:	Fecha desconocida: Sustitución de la pierna izquierda realizada en madera de cedro local (<i>Juníperus brevifolia</i>) 1987: Reparaciones de soporte que transforman a la figura de proa en fig

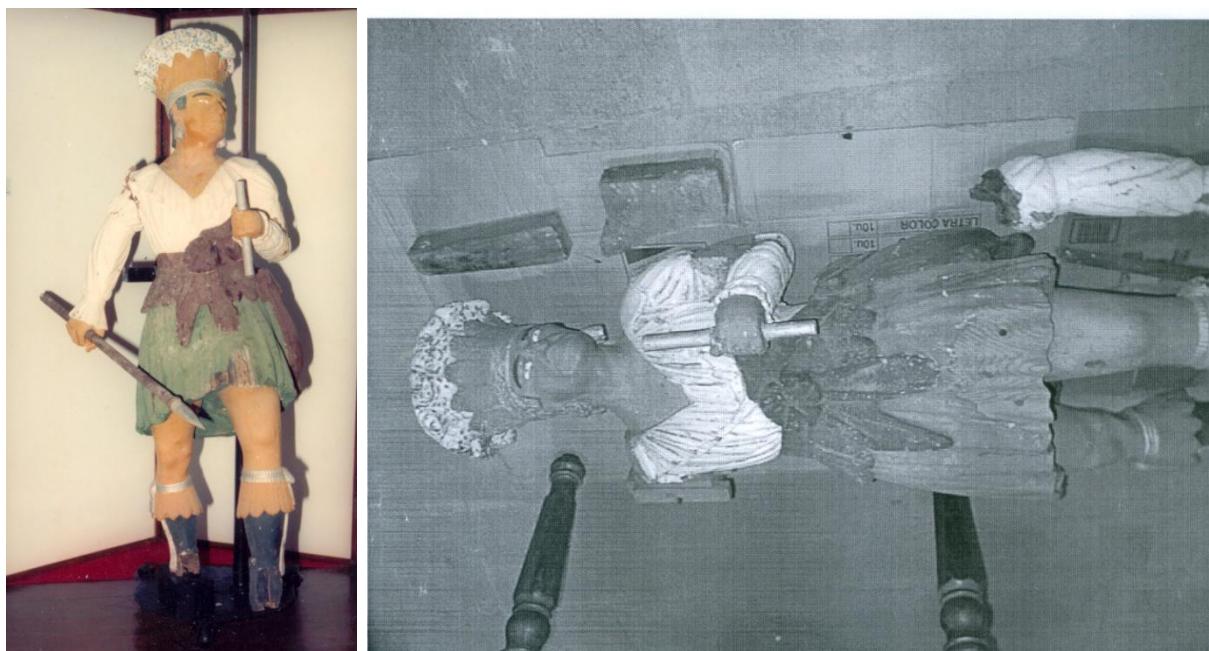
Ilustración tomada entre 1980 – 87 (se desconoce la fecha exacta) del momento en que la figura de proa fue exhibida en el *Palacio dos Capitães Generais* de la ciudad de Angra. Se observa como el brazo derecho se encontraba ya fracturado e presentaba la misma capa de re-pintura que cuando ingresó en el MAH en el 89 (izquierda)

Fotografía tomada en el momento en que la pieza fue depositada en el MAH a 9 de Marzo de 1998. Las intervenciones de soporte habían sido ya efectuadas y el brazo derecho se encuentra separado de la figura, presentando en su lugar un tosco añadido realizado en madera de pino y sustentado por cavillas.

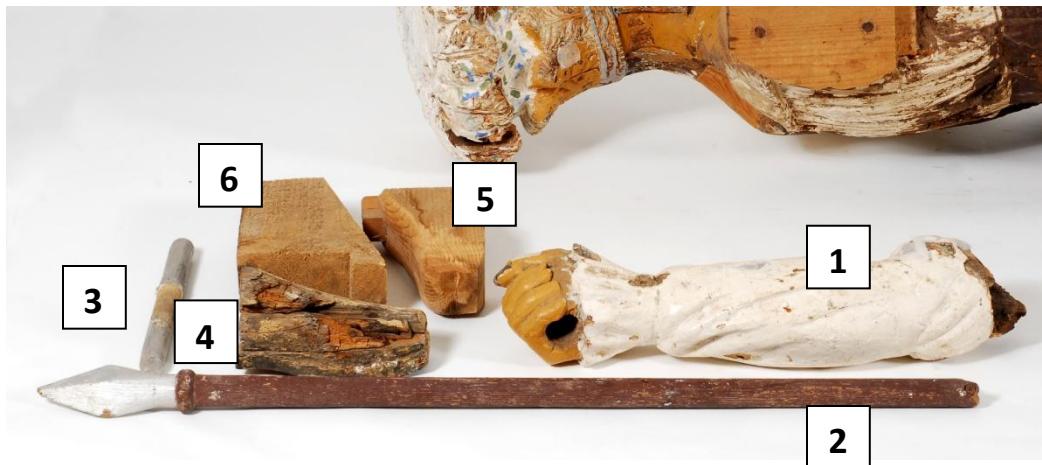
Al cuerpo central le acompañaban 6 fragmentos o anexos: 1. Brazo derecho (59,5 x 14 x 14 cm), 2. Lanza (99 x 7 x 3 cm), 3. Cartela (29,8 x 2,2 x 2,7 cm), 4. Pie derecho que formaba parte de la pieza original y que será recuperado en la intervención actual (20,2 x 9,5 x 7,7 cm), 5. Pie inacabado (19,6 x 12,2 x 7,3) y 6. Fragmento no localizado (22 x 16,1 x 7,7).

Los fragmentos 5 y 6 son de nueva factura, realizados en la intervención practicada en el 1987 con el propósito de sustituir al pié derecho original conservado y, probablemente, al izquierdo inexistente.

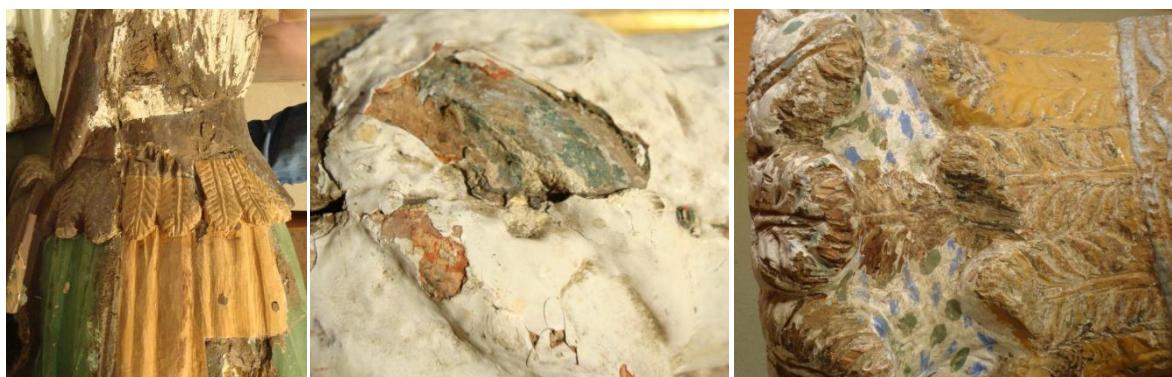
Reverso de la figura que presenta añadidos de soporte, numerosas reparaciones y masillas en un pésimo estado de conservación. Detalle del brazo izquierdo y del tocado de plumas en el que se observan "a visu" las diversas capas de re-pintura aplicadas.

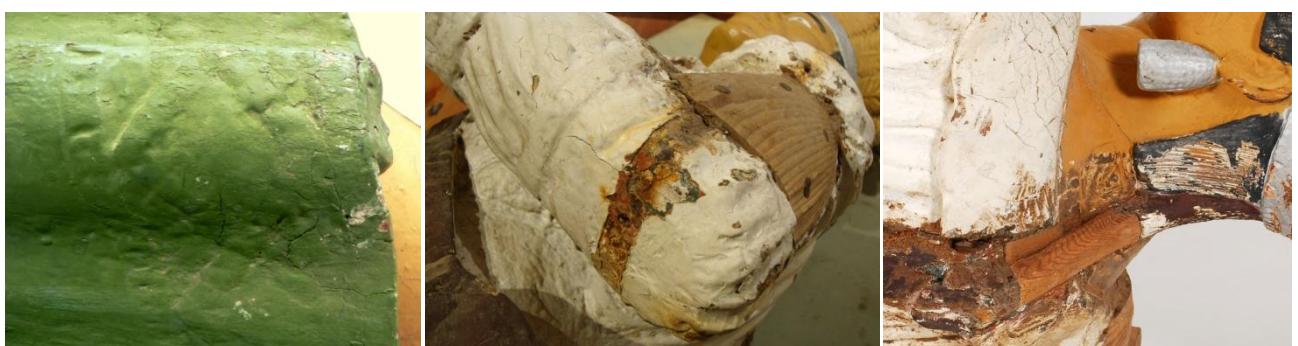
Detalle que permite observar como la rica decoración en talla que presenta la pieza se halla oculta por las capas de masilla y re-pintura aplicadas. Restos de oxidación, causada por la estructura metálica de servía de sujeción a la figura cuando se encontraba coronando la puerta de entrada de la residencia familiar, y uno de los añadidos de soporte. Estado de la parte superior del reverso de la figura.

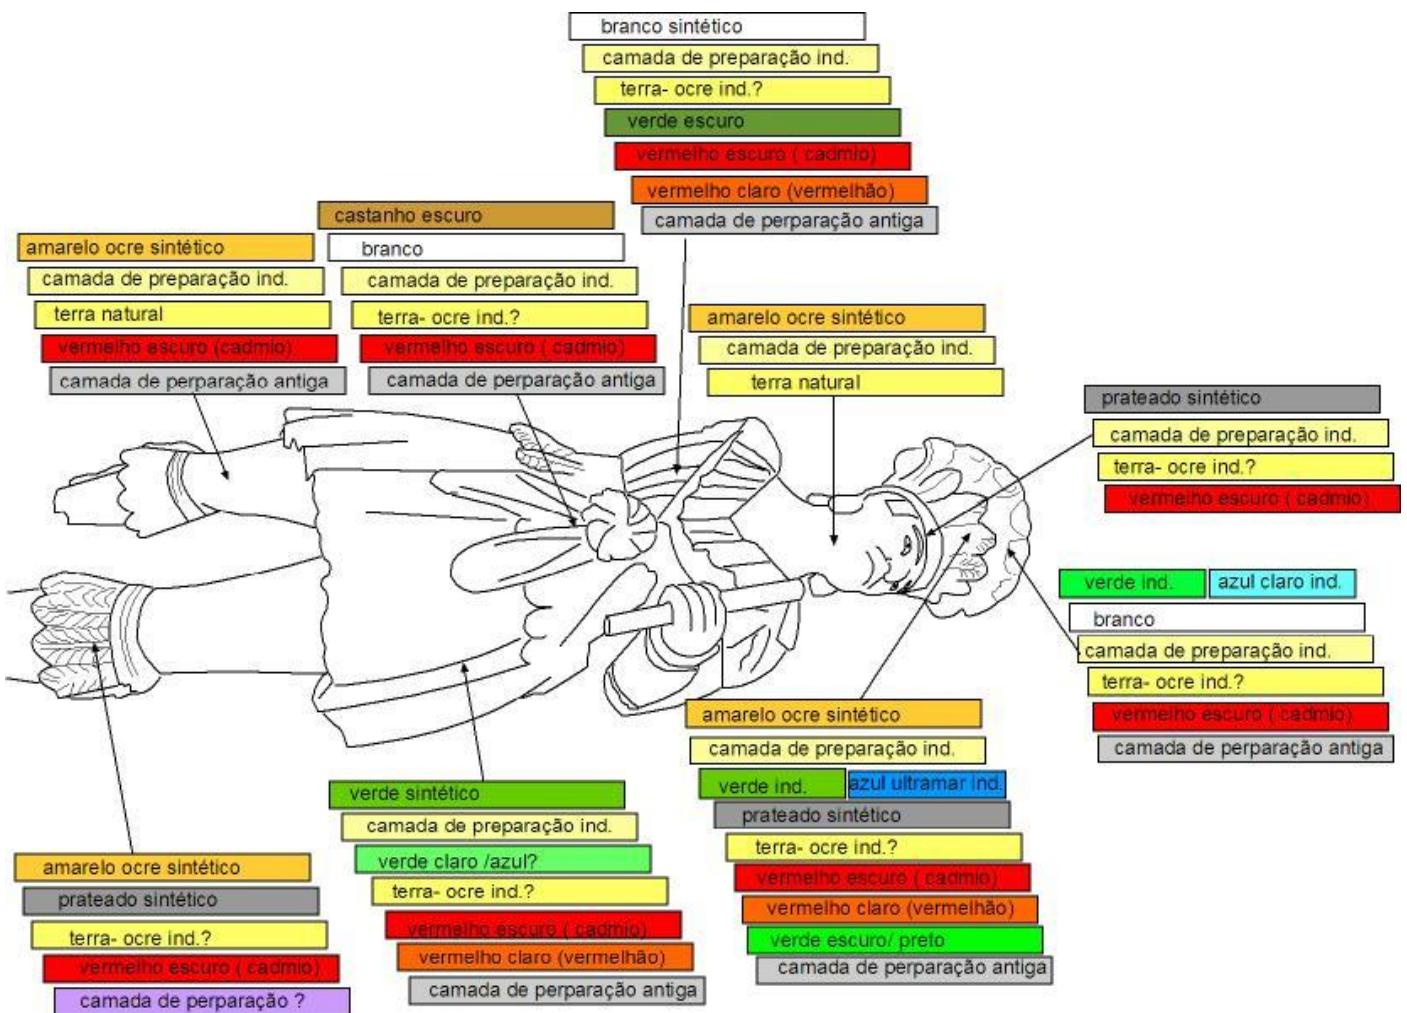
Esquema de las diversas capas de masilla y re-pintura que presenta la figura de proa en el momento de su intervención

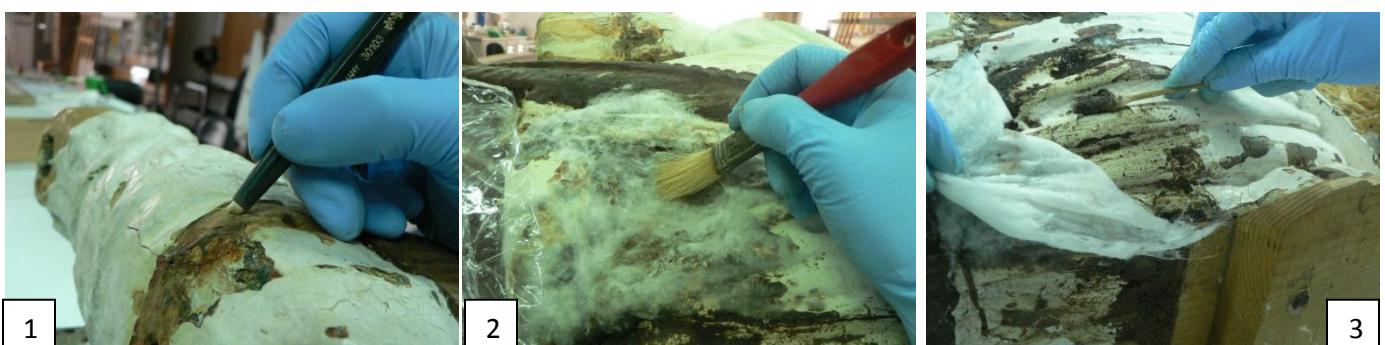
Las principales degradaciones son las causadas por la exposición de la pieza a la intemperie (1) agotamiento prematuro de la madera, (2) ataque de hongos e insectos xilófagos y (3) numerosas lagunas de soporte. Además de las provocadas por las numerosas intervenciones y reparaciones anteriores (1) varios repintes que incluyen uso de tintas industriales, (2) intervenciones del soporte que llegan a transformar la verdadera naturaleza de la obra (de figura de proa a escultura de bulto redondo) y (3) reparaciones de pérdidas y lagunas realizadas con diversos materiales y masillas de relleno.

1. Desinfección preventivo curativa utilizando un biocida de logotipo comercial (Xilazel)
2. Limpieza mecánica superficial realizada con el propósito de eliminar polvo superficial, telas de araña y depósitos de polvo carbonatado.
3. Eliminación de los elementos metálicos adicionados y de la corrosión provocada (imagen 1)
4. Aplicación de apósitos de decapante natural (etanol gelificado) para eliminar los restos de la masa de acetato de polivinilo y serrín aplicada en una intervención anterior y localizada en varias áreas de la escultura (imagen 2, 3)

5. Tras realizar varios test de limpieza, ventanas de prospección y análisis estratigráficos en diversas zonas de la escultura (imagen 4) se decide retirar las últimas capas de re-pintura (de naturaleza plástica), que no solo comprometen el aspecto estético de la figura, si no la estabilidad del soporte (imagen 5)

6. Eliminación químico - mecánica de las diversas masillas que presentan un mal estado de conservación (imagen 6) utilizando el mencionado decapante natural, bisturí, escalpelo y formones de diversas dimensiones.

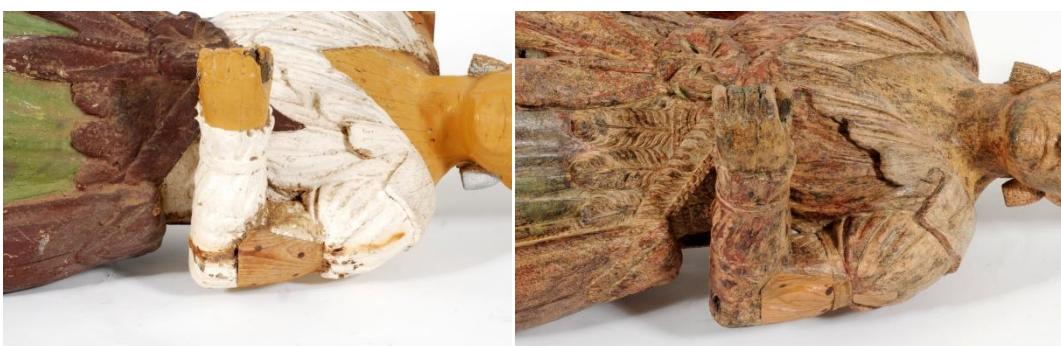
Detalle frontal anterior y posterior a la intervención. Dicha comparación permite contemplar como al retirar las capas de suciedad, nuevas policromías y masillas se han recuperado pormenores que caracterizan la talla original de la pieza.

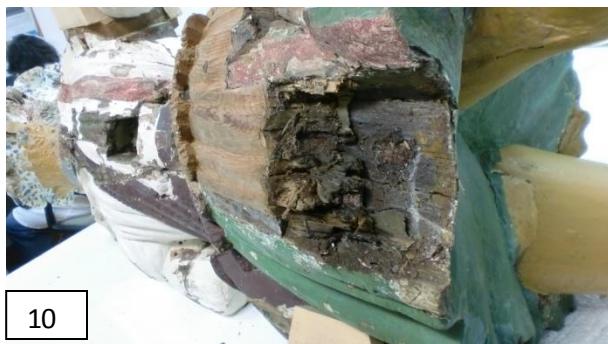
8. Se decide retirar los añadidos de madera colocados en el reverso de la pieza en la intervención practicada en 1987 por las siguientes motivos (1) se encuentran realizados con maderas de diversa naturaleza y algunos de ellas presentan ataque de insectos xilófagos, (2) ocultan un antiguo ataque de hongos que afectó al soporte original tornando al soporte frágil y quebradizo, (3) alteran la función original de la pieza como figura de proa ocultando información valiosa sobre la historia de la pieza (imágenes 10 y 11)

Eliminación mecánica utilizando escarpas, maza, formones y gubias.

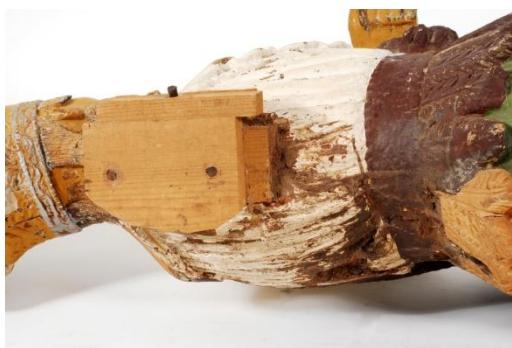
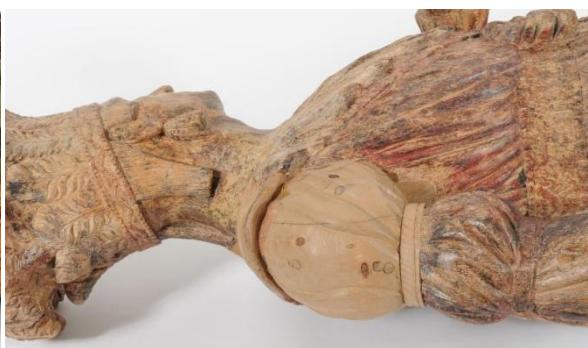
Fotografía del añadido correspondiente al hombro derecho (realizado en la intervención de 1983) y del resultado final del mismo una vez acabada la intervención.

10. Se decide conservar los injertos de madera realizados en el anverso y el brazo izquierdo por los siguientes motivos: (1) la operación implicaría un gran riesgo para la estabilidad de la pieza y (2) la madera con el que están elaborados presenta un buen estado de conservación. Por ello se trabajará el sistema de presentación de los mismos mediante sistema de talla.

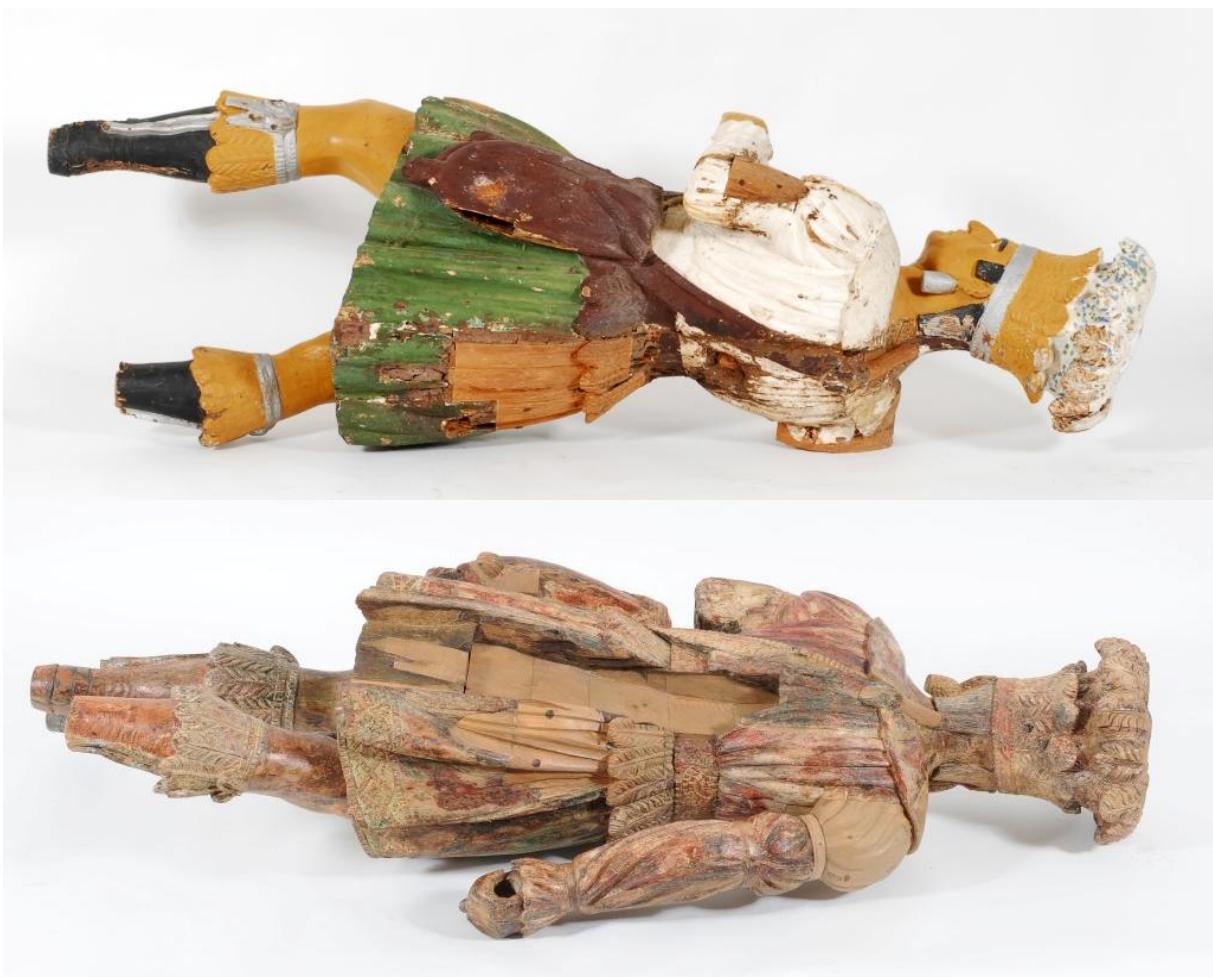
Antes y después de la intervención

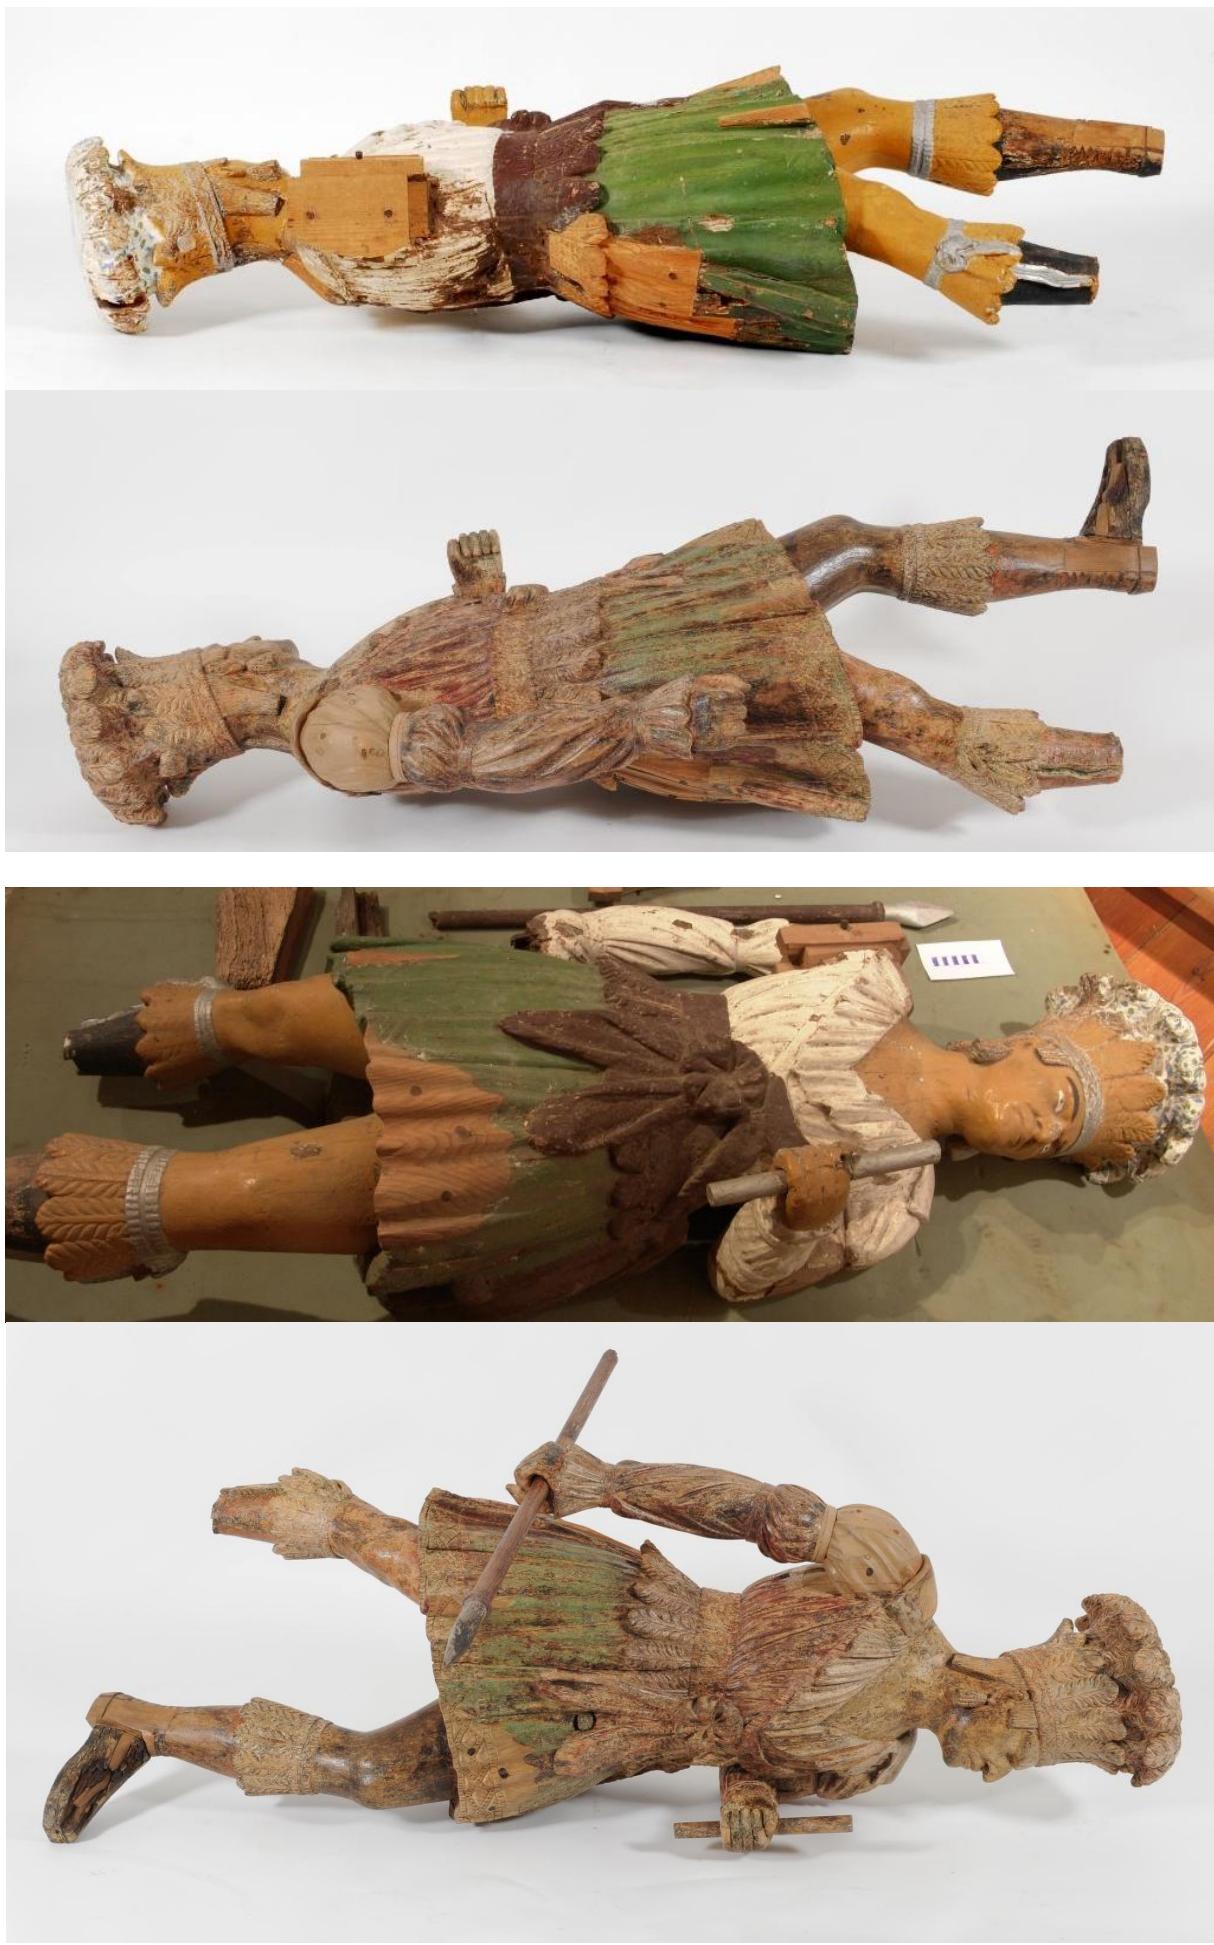
Antes y después de la intervención
