## Kavitasyona uğramış pervane yuvası

A.1032

Pervane ünitesi kavitasyona uğramıştır

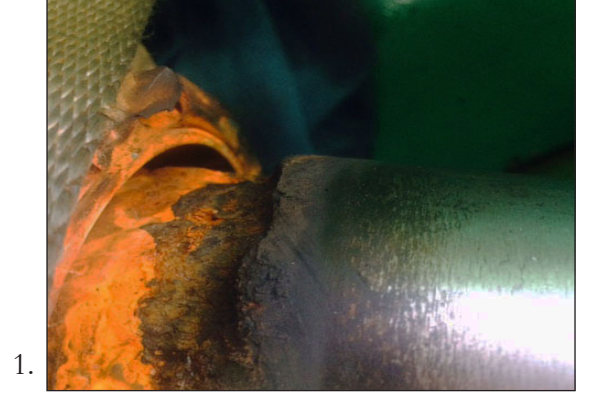
1. Pervane şaftı yüksek miktarda yağ kaçağı yapmakta ve yapılan inceleme sonunda keçenin aşınmaya maruz kaldığı görülmektedir. Yeni pervanenin siparişe binayen teslim süresi yaklaşık 7 haftadır.

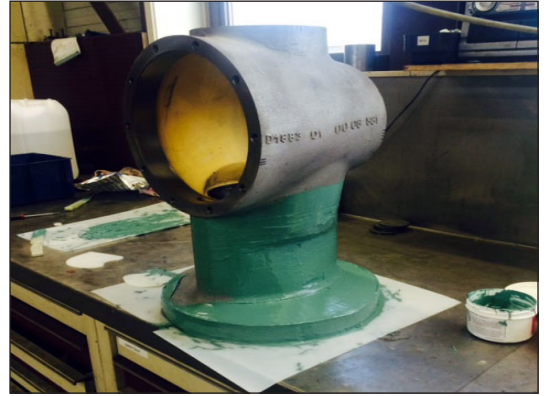
2. Pervane ünitesinin sökülmesi ile beraber, yuva içerisinde gözle görülür şekilde kavitasyon etkilerine rastlanmıştır. Şaft aşınmadan dolayı tamamen hasar görmüştür.
