Un Traitement efficace du délaminage

La nouvelle jeunesse de l'Arpège de Moïse Evrard

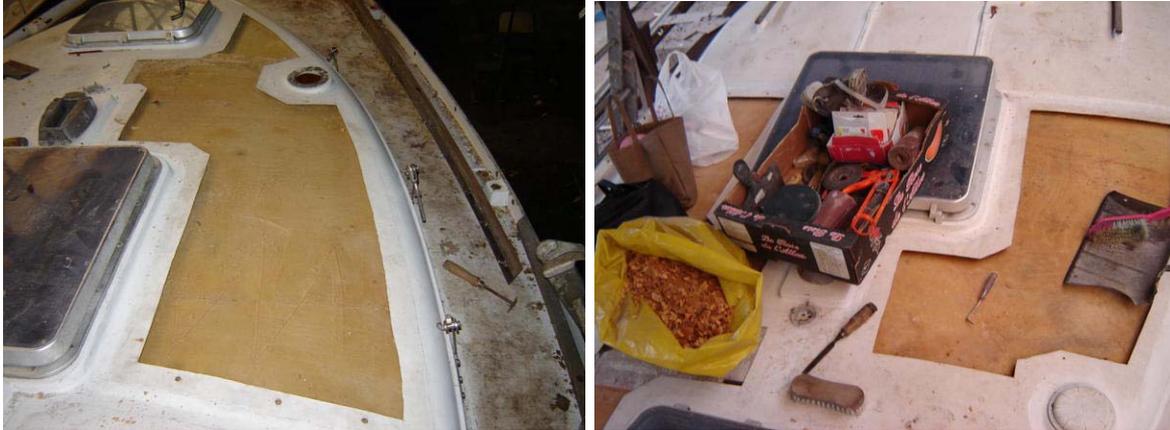
- 1- Découpage de la peau supérieure à l'aide d'une meuleuse à 2 ou 3 cm à l'intérieur de l'antidérapant. Toute la vieille mousse est alors enlevée (dans le sac jaune la vieille mousse polyuréthane pourrie et gorgée d'eau).

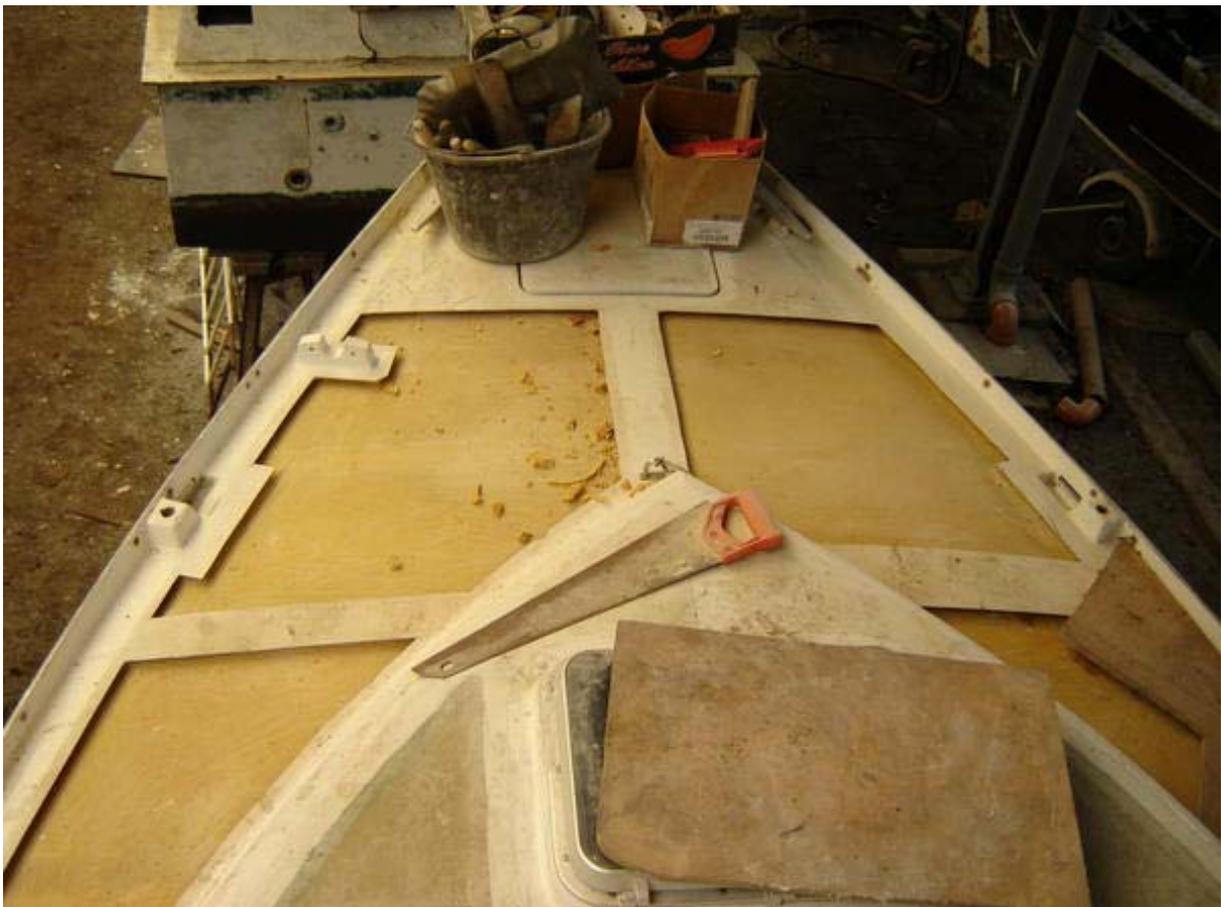
- 2- Nettoyage et séchage des parties où la nouvelle mousse PVC viendra remplacer l'ancienne.

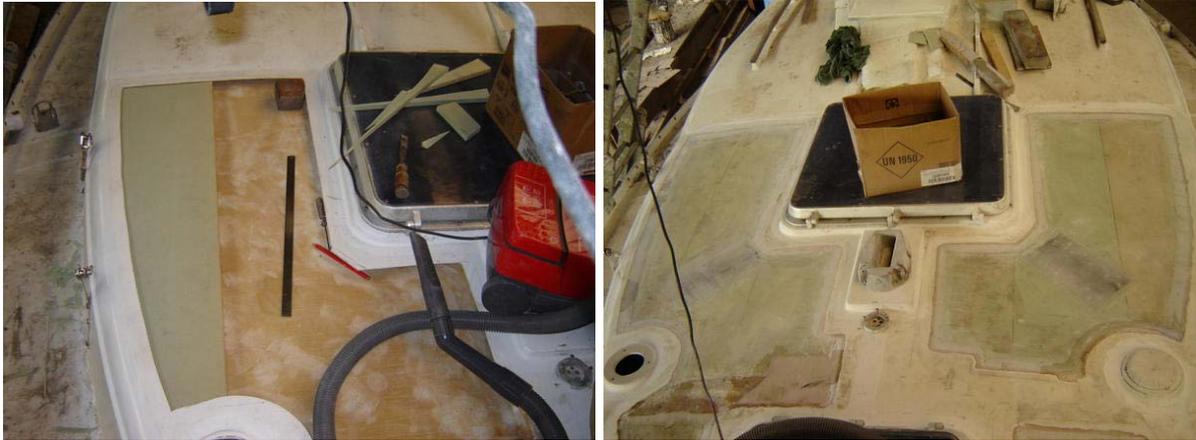
- 3- Mise en place de la nouvelle mousse PVC, celle-ci est collée à la « choucroute ». Notez la mise en place d'inserts en inox noyés dans la mousse qui serviront à la fixation des boîtes à réas. Notez aussi la finition en biseau de la « choucroute » sur la mousse tout autour de l'ouverture.

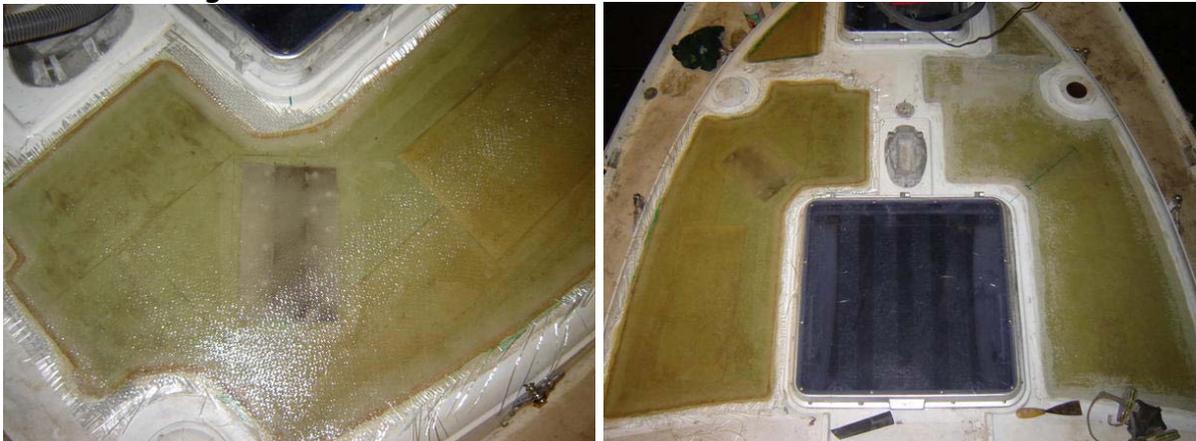
- 4- Début de la stratification au mat de verre 450g/m². Pour obtenir le résultat final il a fallu 5 couches : 1 mat de verre de 450g/m², 2 couches de roving de verre de 300g/m² et de nouveau 2 couches de mat de verre de 450g/m².

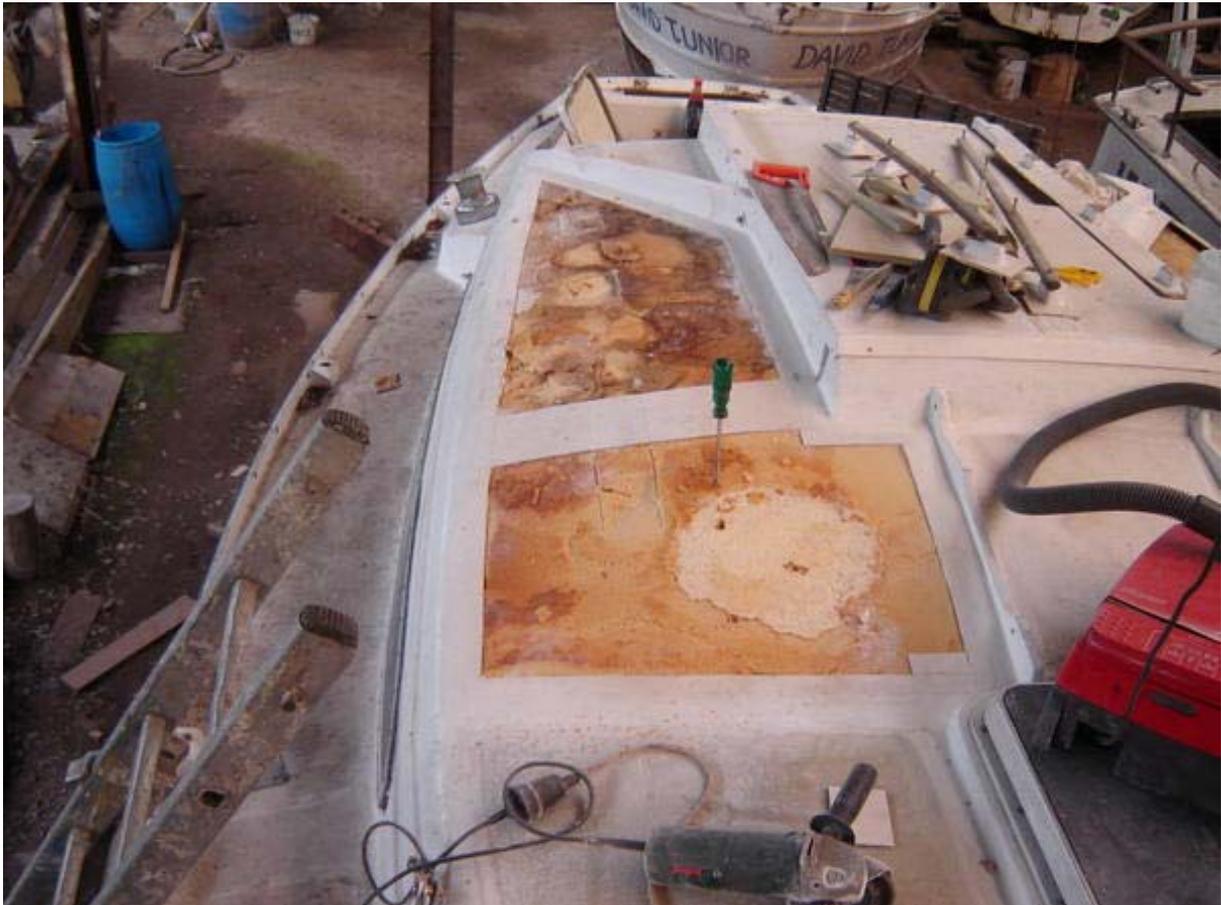
5- Même technique pour le roof ou on observe que la mousse est bien pourrie.

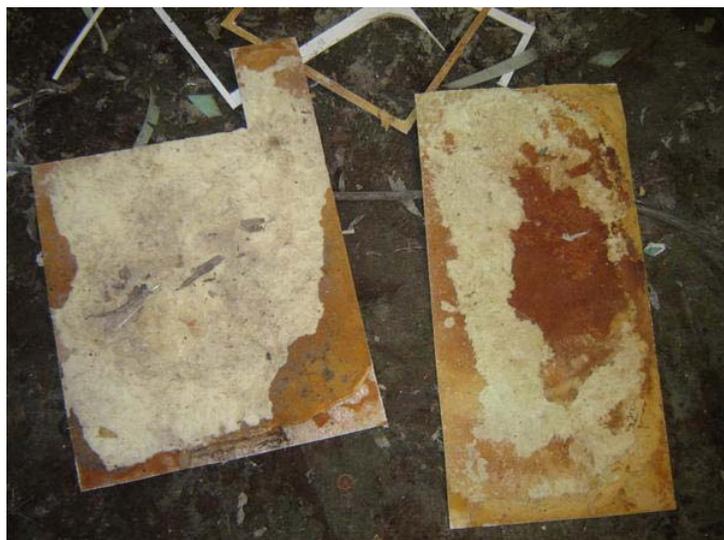
6- Remarquez la face intérieure des parties découpées, l'ancienne mousse est partiellement décollée.

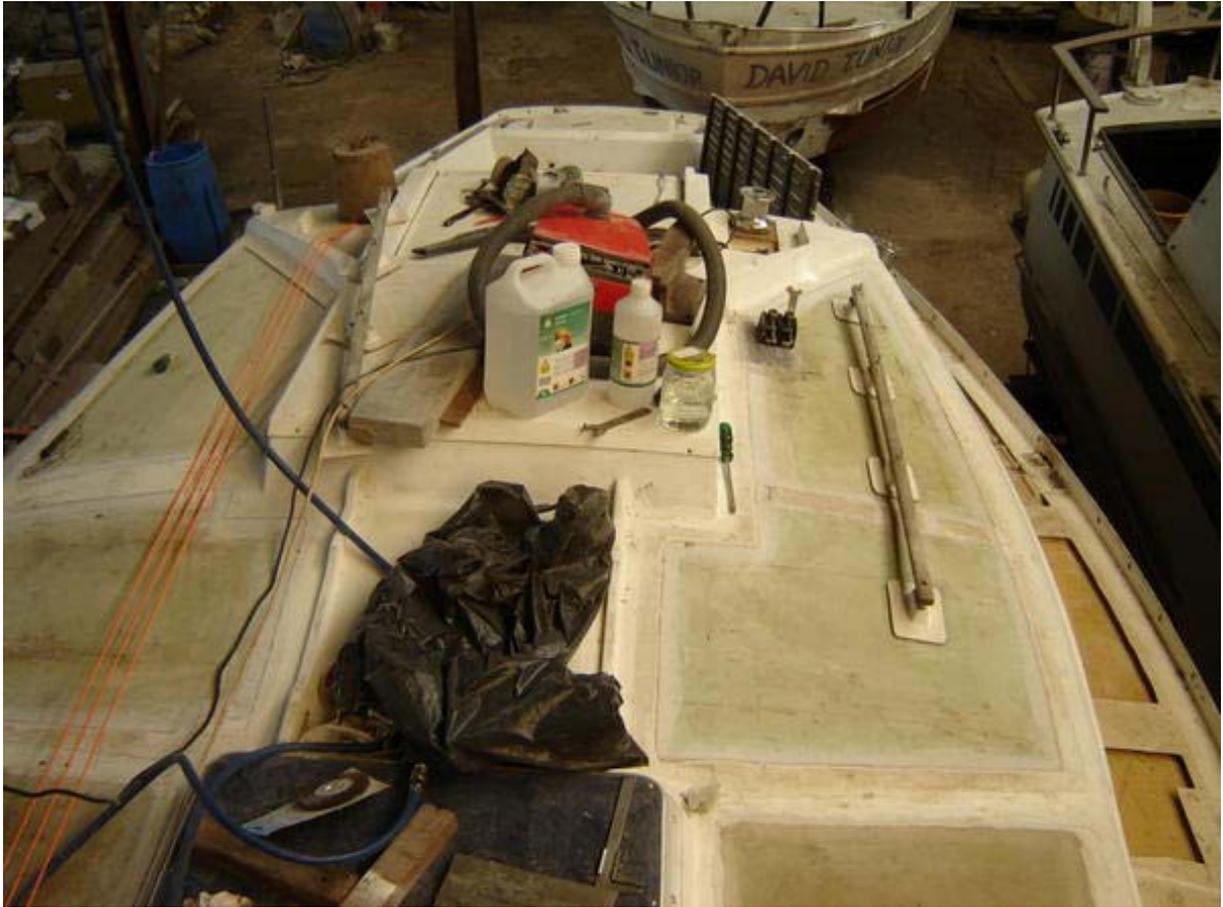
7- Tout est mis en place prêt pour la stratification, notez la méthode pour le positionnement des inserts et des supports de main courante.

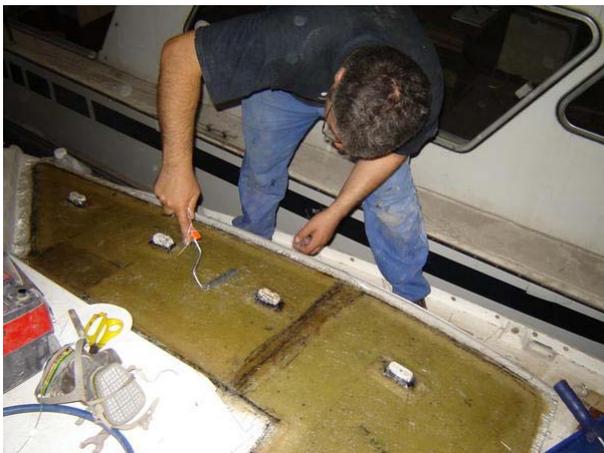
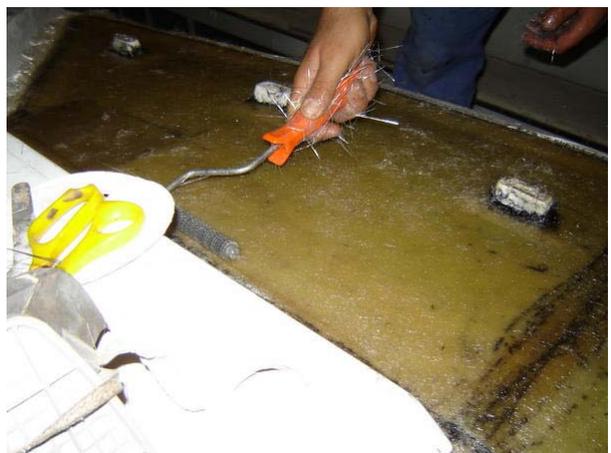
8- La réussite d'une bonne stratification c'est de bien chasser les bulles d'air emprisonnées dans la résine époxy. L'usage d'un bon ébulleur est essentiel.

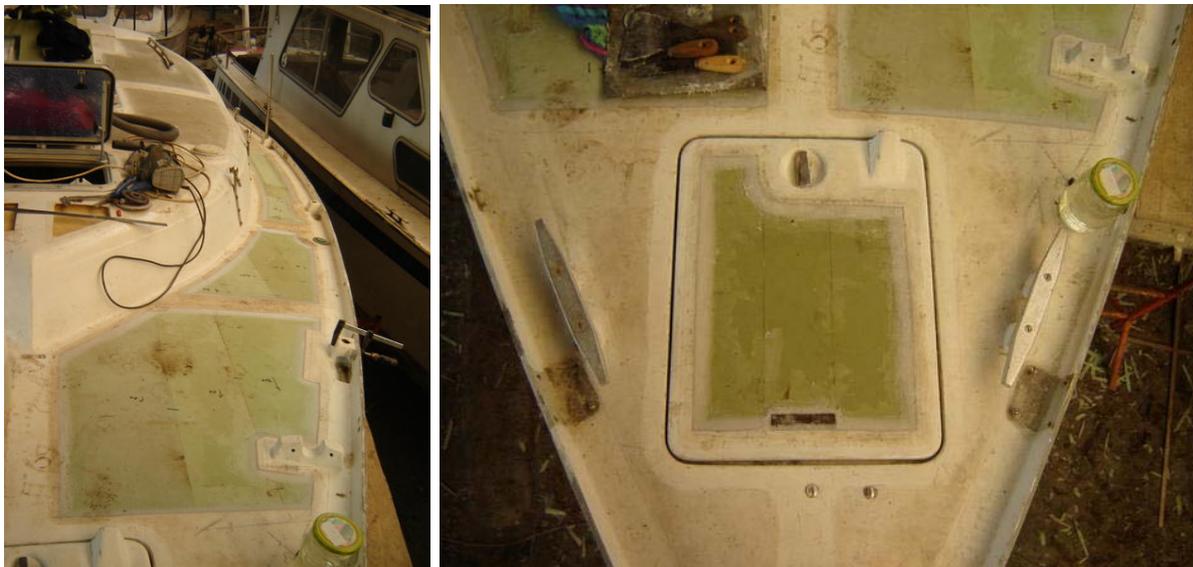
9- Au passage on en profite pour réparer les petits accrocs (ici la fixation d'un chandelier).

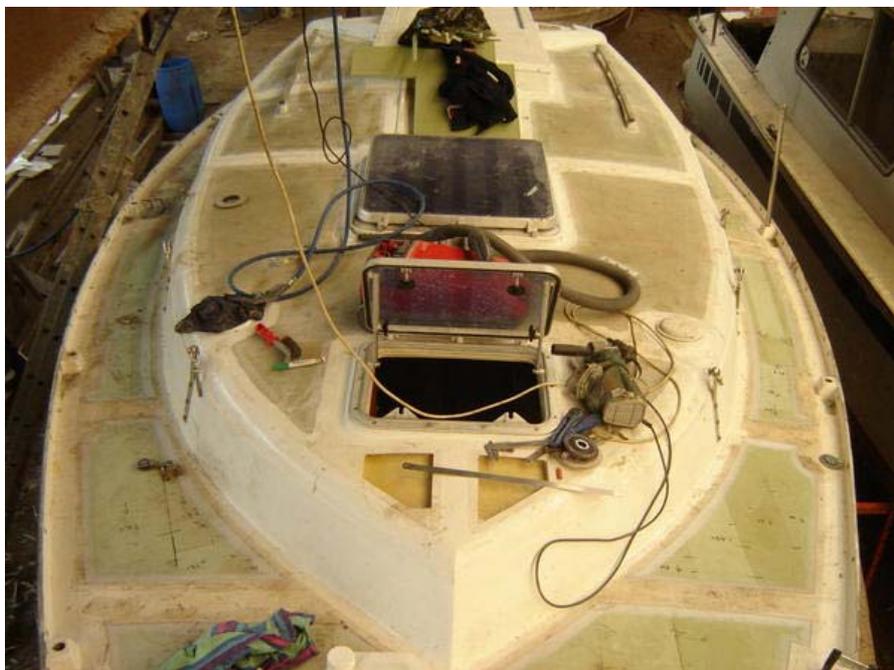
10-La stratification est terminée, il ne reste plus que le ponçage, quelques retouches d'enduit, ponçage à nouveau, puis nettoyage avant d'attaquer la peinture.

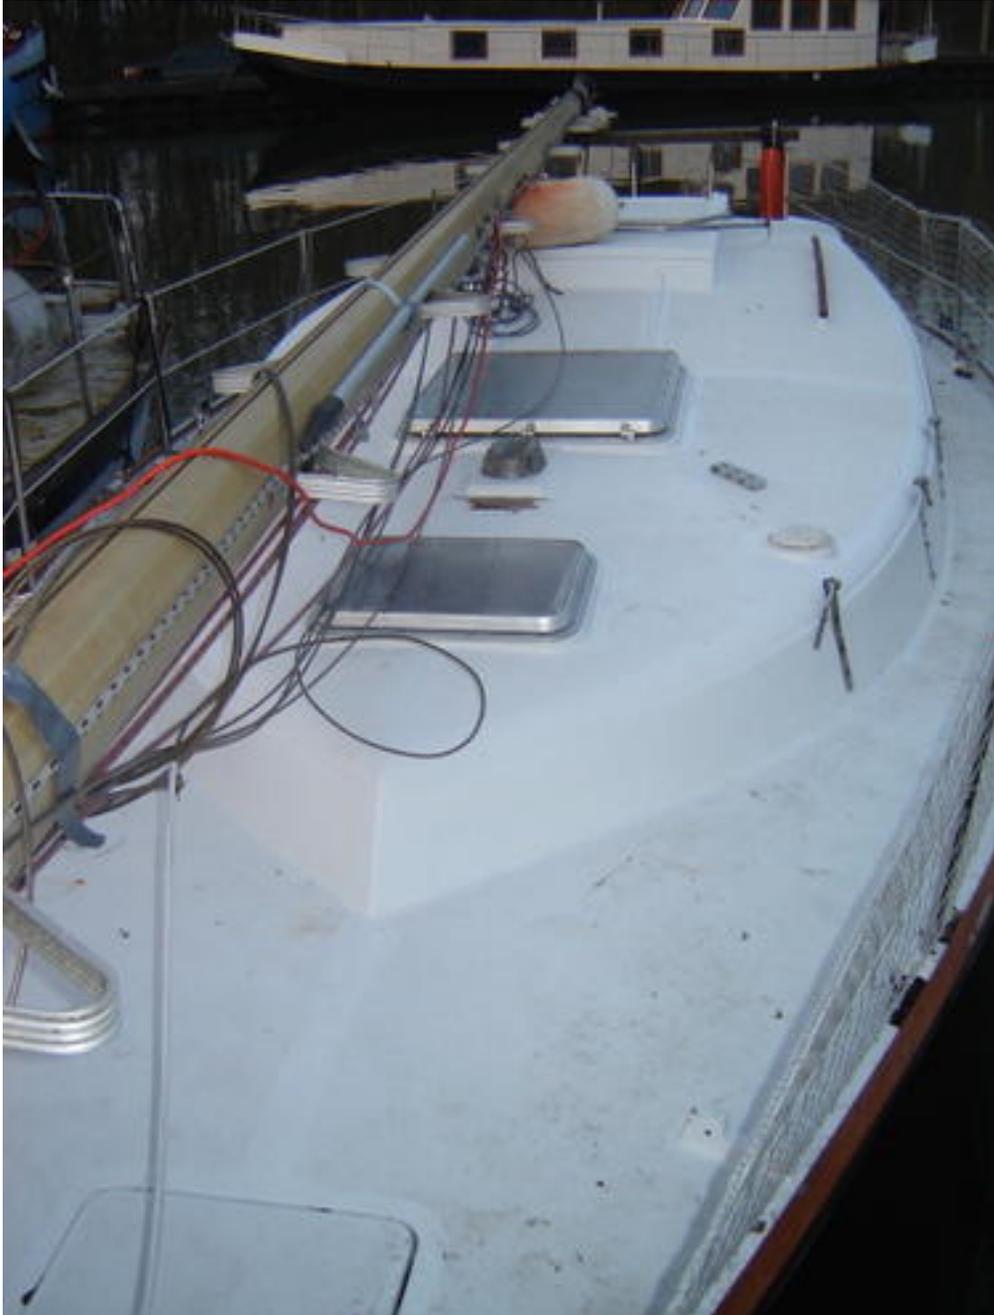
11- Après l'étape de la peinture, le pont de l'Arpège est comme neuf !

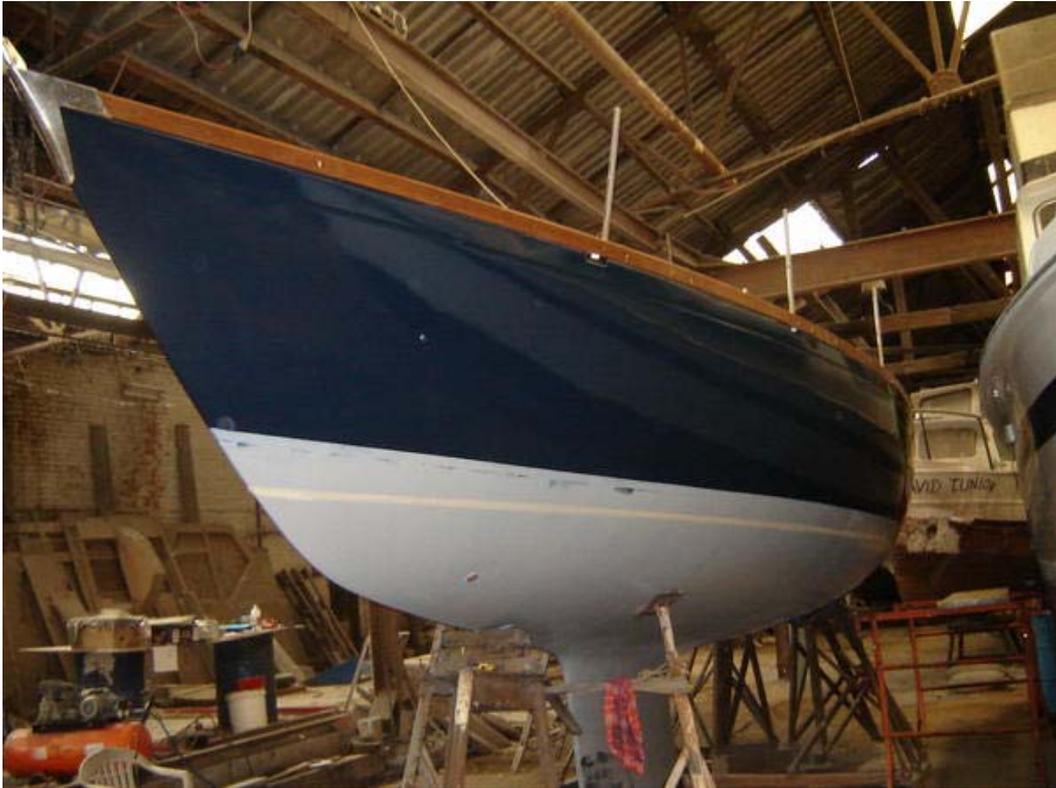
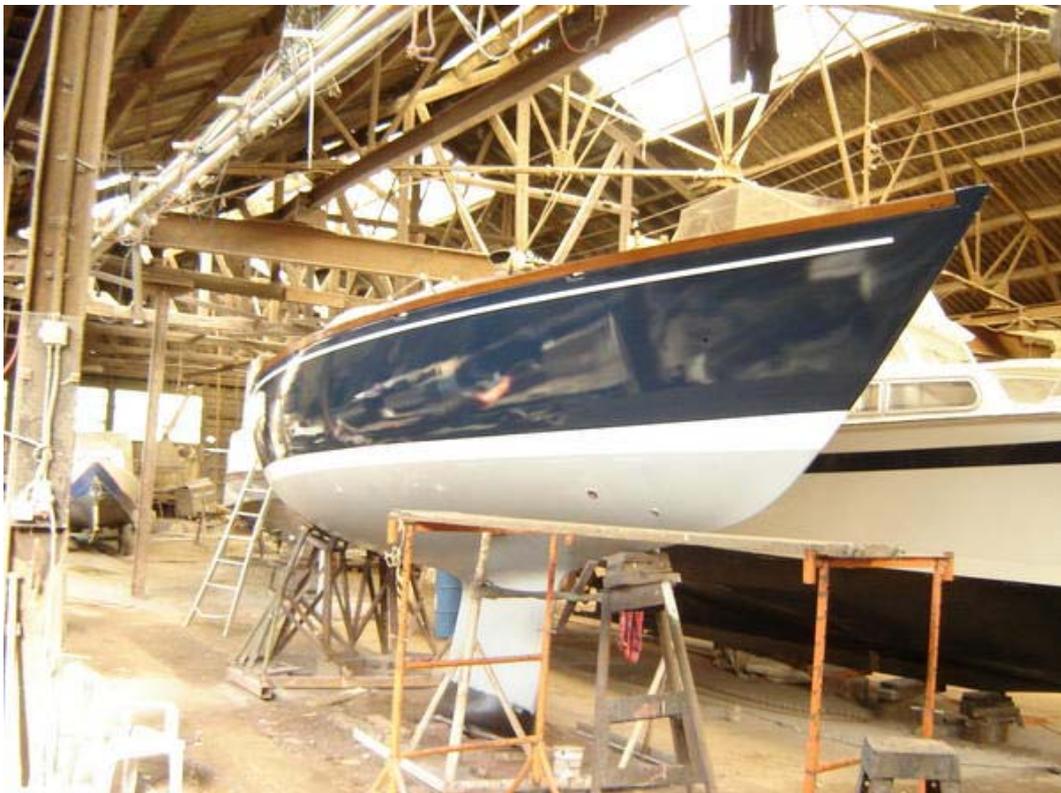
12-Et tant qu'on y est, pourquoi pas un petit coup sur la coque... La finition est plus qu'acceptable pour une application au rouleau !
