27/11/2015

RELAZIONE MONTAGGIO CUCINA SCAVOLINI - MODELLO LIBERAMENTE

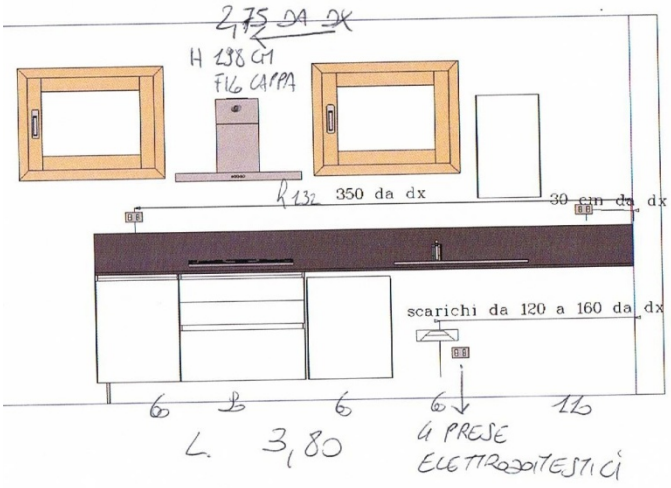
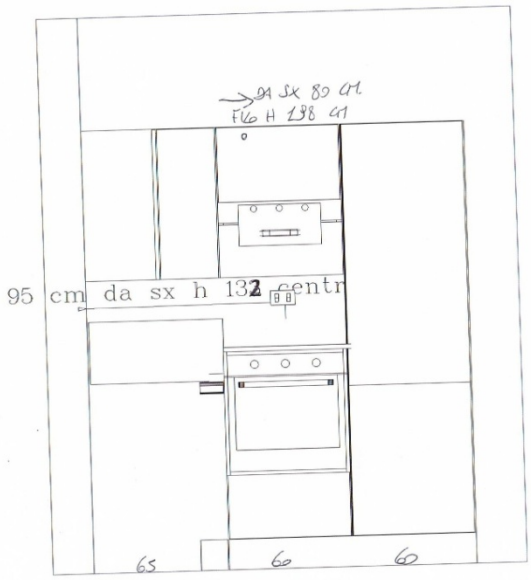
1) Disegno tecnico per scarichi e prese

Al momento dell'ordine della cucina, addirittura prima della firma del preliminare, mi è stato fornito il disegno tecnico con l'esatta posizione di scarichi e prese.

Tralasciando il fatto che per me i disegni tecnici sono tutt'altra cosa, riporto i fogli che mi sono stati forniti:

Il problema che si è creato è stato relativamente alle prese, non gli scarichi, sotto al lavandino.

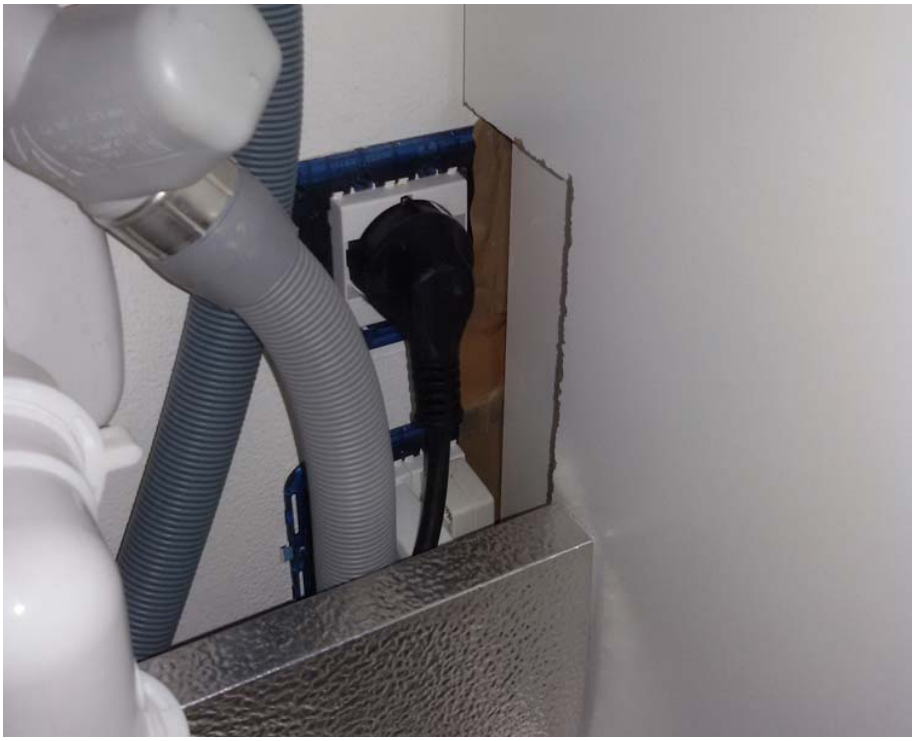
Non si capisce, ma si può solo intuire a quale misure piazzarle, ed in effetti in cantiere è stata sbagliata la misura. La conseguenza è che si è dovuto ritagliare il fianco di un pensile come si evince nella figura sottostante.

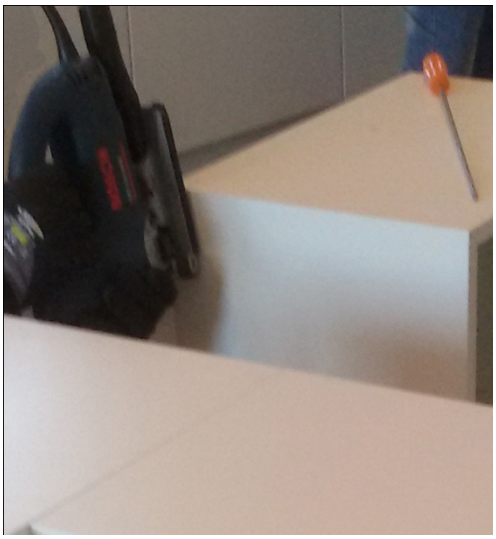
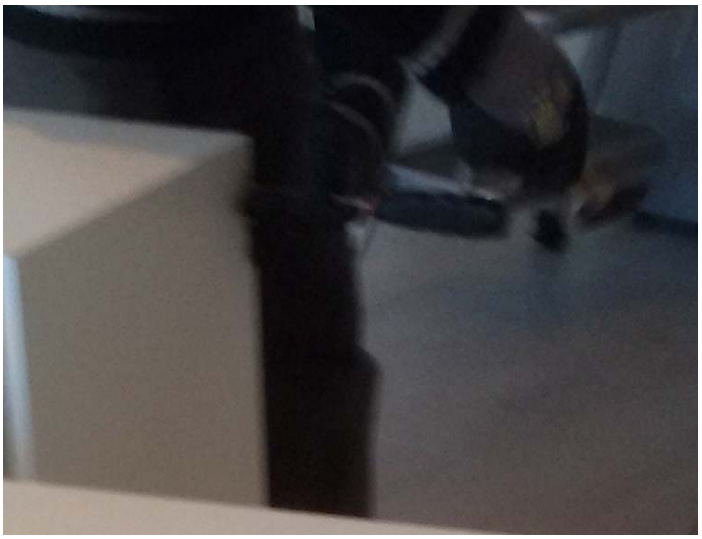
3) Scansi sui pensili fatti in opera

Per montare i pensili della cucina sulla barra di aggancio al muro, sono stati fatti in opera degli scansi nei fianchi interni dei pensili con seghetto alternativo, cacciavite e martello.

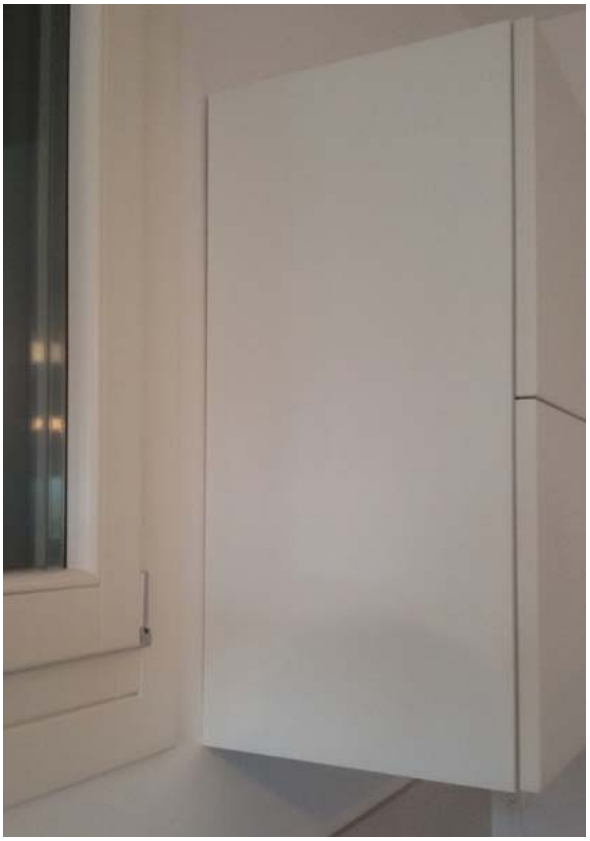
Questo il lavoro finito su un pensile, sono stati ritagliati 4 fianchi.

Questo lavoro per evitare di vedere la fessura tra pensile e muro, che comunque si è formata.

A) E' la procedura corretta?
B) Non esiste la possibilità di fare questo lavoro in fabbrica per evitare che gli operai facciano queste operazioni in cantiere?
C) Ho il timore che con il passare degli anni su queste parti rimaste non verniciate, possa insinuarsi l'umidità e gonfiarsi.

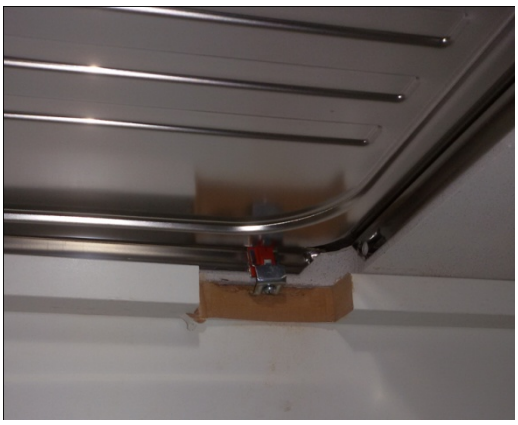
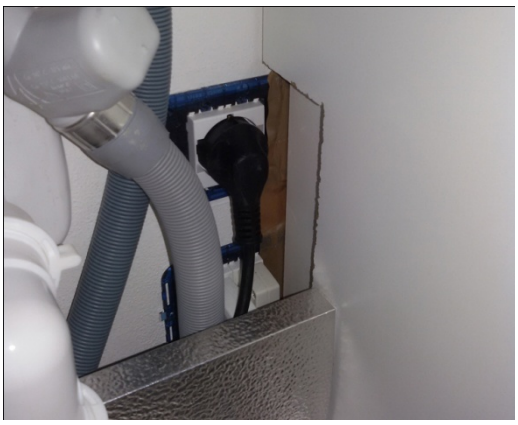
4) Scansi per fissaggio lavello e passaggio prese

Per il fissaggio dello scivolo del lavandino è stato creato, sempre in opera, uno scanso che dovrebbe permettere l'aggancio dello scivolo stesso, aggancio che comunque non è stato fissato.
E stato creato un altro scanso per permettere di inserire le prese, la causa al punto n° 1.

Tutti questi scansi, oltre che antiestetici, visto che non sono verniciati con l'umidità ed il tempo non potrebbero creare dei rigonfiamenti?

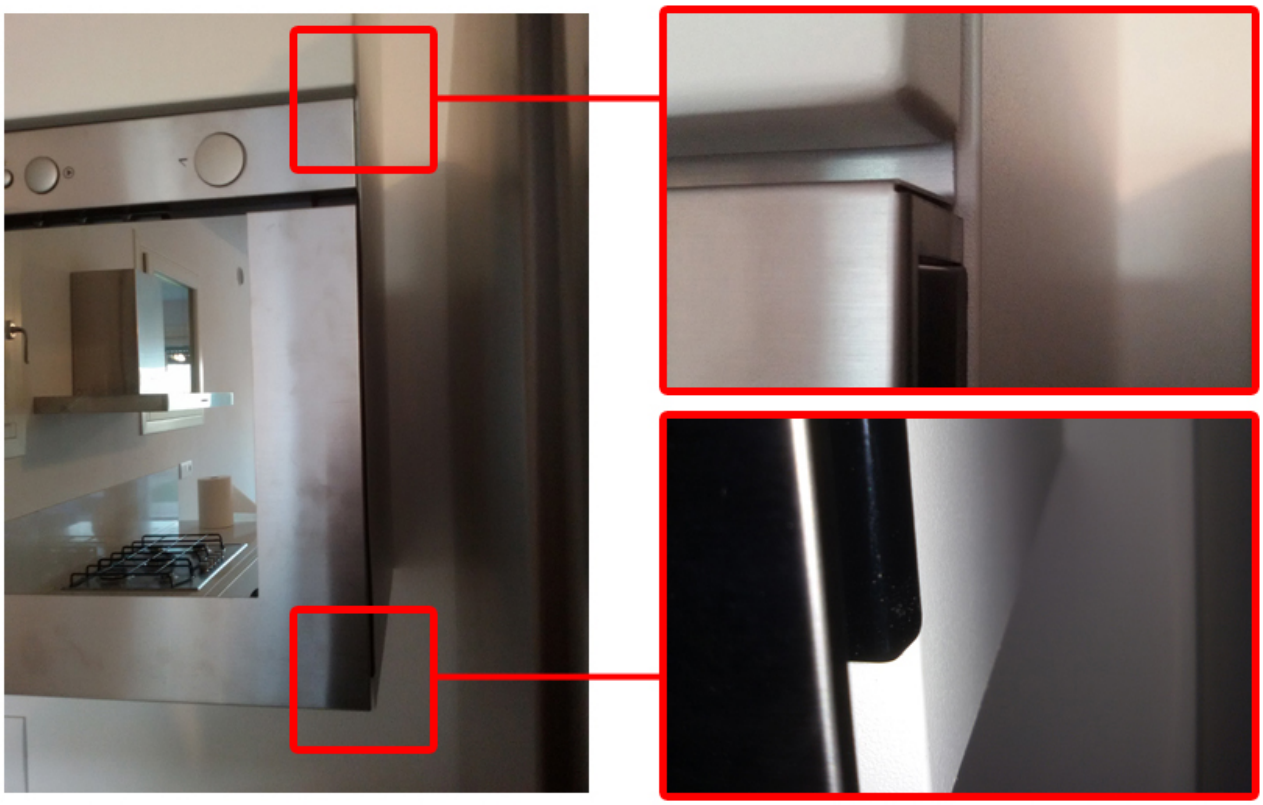
6) Forno a microonde storto

Il forno a microonde montato sul pensile, sborda nel lato inferiore all'esterno del fianco del pensile stesso, nella parte superiore è all'interno del fianco.

Questo causa due problematiche antiestetiche, la prima è che appunto sborda ed è interno al pensile, la seconda che il forno è storto. Da notare che il forno è stato riposizionato alla seconda uscita, in quanto alla prima era a sua volta storto.

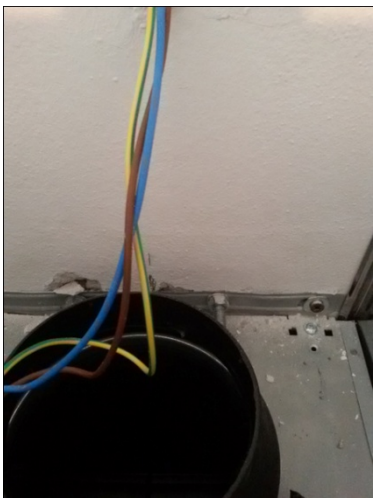
7) Pulizia

Ho notato sul muro sotto al pensile la presenza di manate oltre la normale tolleranza accettabile, oltre allo sporco lasciato all'interno della cappa.

Ovvio che dopo il montaggio di una cucina il cliente deve provvedere autonomamente ai ritocchi del caso, e alla pulizia della cucina, ma denoto una lieve mancanza di professionalità.

Le foto purtroppo rendono poco l'aspetto evidenziato.

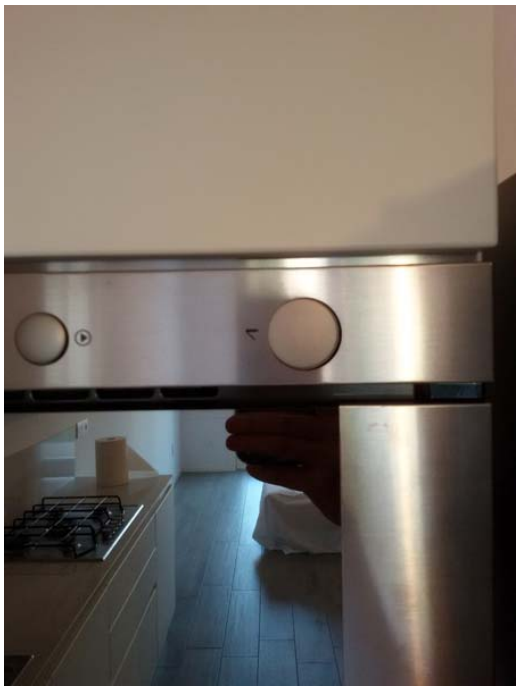
10) Forno a microonde con pulsante non centrato

Il forno a microonde ha il pulsante di apertura porta non centrato sul foro.
Premendo il pulsante a fondo ritorna in sede correttamente, mentre non premendolo a fondo ma comunque aprendo la porta, rimane incastrato.

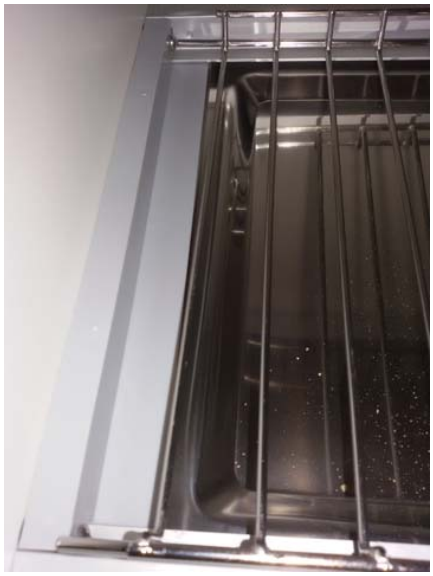
12) Griglia scolapiatti non si incastra

La griglia dello scolapiatti presenta una imperfezione in quanto non si incastra perfettamente.

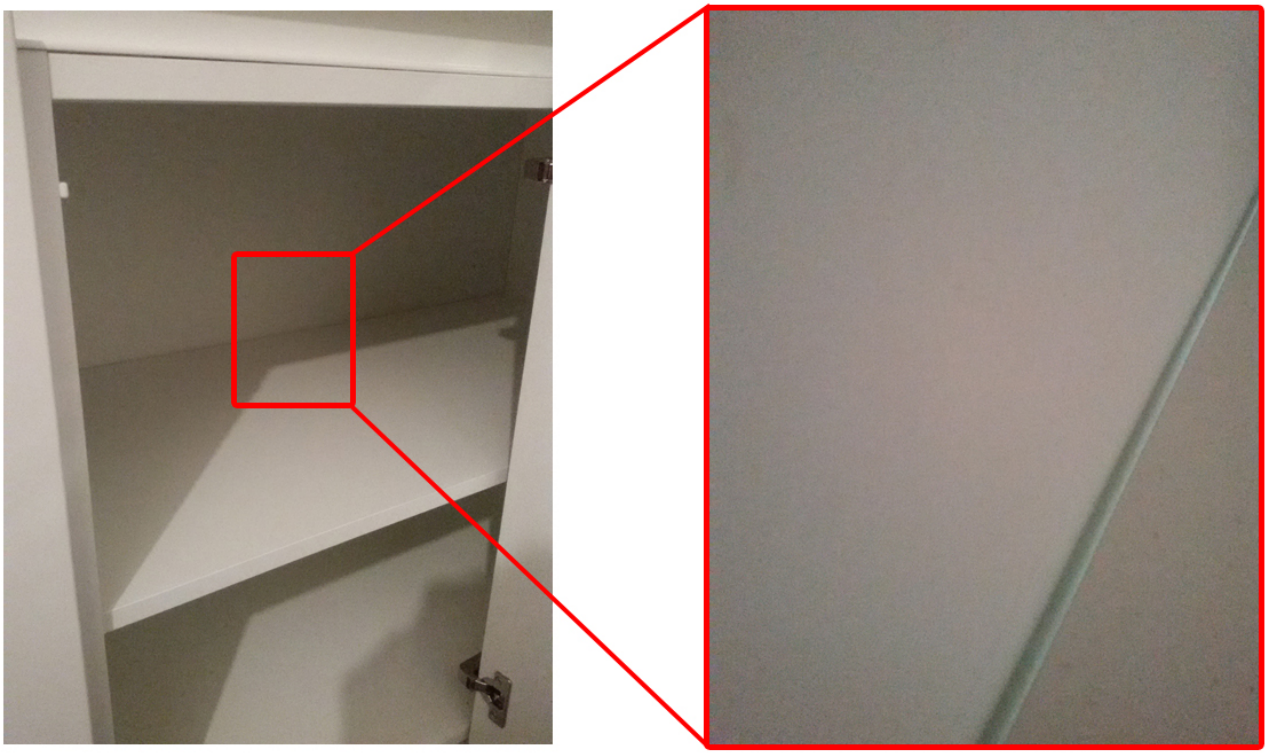
13) Pannello retrostante di dubbia consistenza

Il pannello retrostante i mobili è di una consistenza irrisoria, tale da formare delle “pance” all’altezza del ripiano centrale, specie nel mobile più lungo, da cm. 110.
