Intervención de una figura de proa esculpida en madera “Indio sudamericano”

Título:	Indio
Materia-técnica:	Escultura tallada en madera (<i>pynus silvestris</i>) y policromada
Autor:	Anónimo
Fecha:	Finales SXVIII
Medidas:	189 x 68 x 43 cm
Tema:	Figura de proa perteneciente a un navío, presenta una función decorativa y simbólica. Servía como amuleto de salvaguarda de los marineros y viajantes contra las tempestades y los males presagios
Localización:	Exposición permanente Museo de Angra do Heroísmo
Propietario:	Museu de Angra do Heroísmo. Núm. Registro R04.003.D98440
Procedencia:	Herederos de la familia Thomé de Castro. Depositada en el Museo de Angra a 9 marzo de 1989
Año de intervención:	2010 – 2011
Institución:	Museu de Angra do Heroísmo (MAH) Património Móvel e Imaterial da Direção Regional da Cultura (DPMI), Azores, Portugal
Equipo de trabajo:	Restauradora: Anahí Meyer Colaboradores en la intervención de soporte: Antonio Neves, Paulo Silveira Talla: Joaquim Fraga
Intervenciones anteriores:	Fecha desconocida: Sustitución de la pierna izquierda realizada en madera de cedro local (<i>Juníperus brevifolia</i>) 1987: Reparaciones de soporte que transforman a la figura de proa en fig

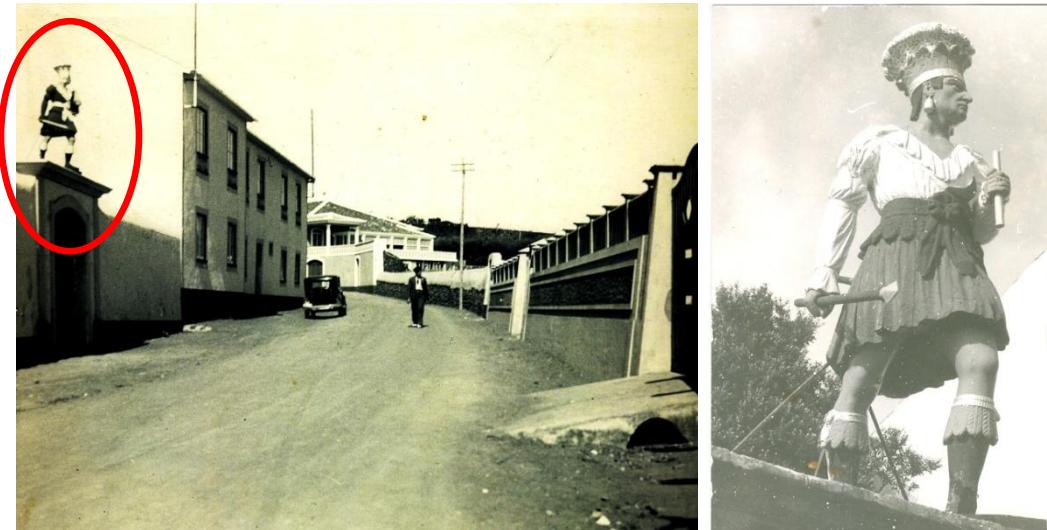
Imágenes de archivo pertenecientes a los años 20 – 30 (izquierda) y al 1979 (derecha) donde aparece la figura colocada en la entrada de la residencia familiar. Conserva su función decorativa y mística
